Iglesia de Santa María de Lebeña

RESTAURACIÓN
DE LA
IGLESIA DE SANTA MARÍA DE LEBEÑA
(SANTANDER)

NOTAS PARA LA HISTORIA DE ESTE MONUMENTO NACIONAL

JOSÉ URIOSTE Y VELADA

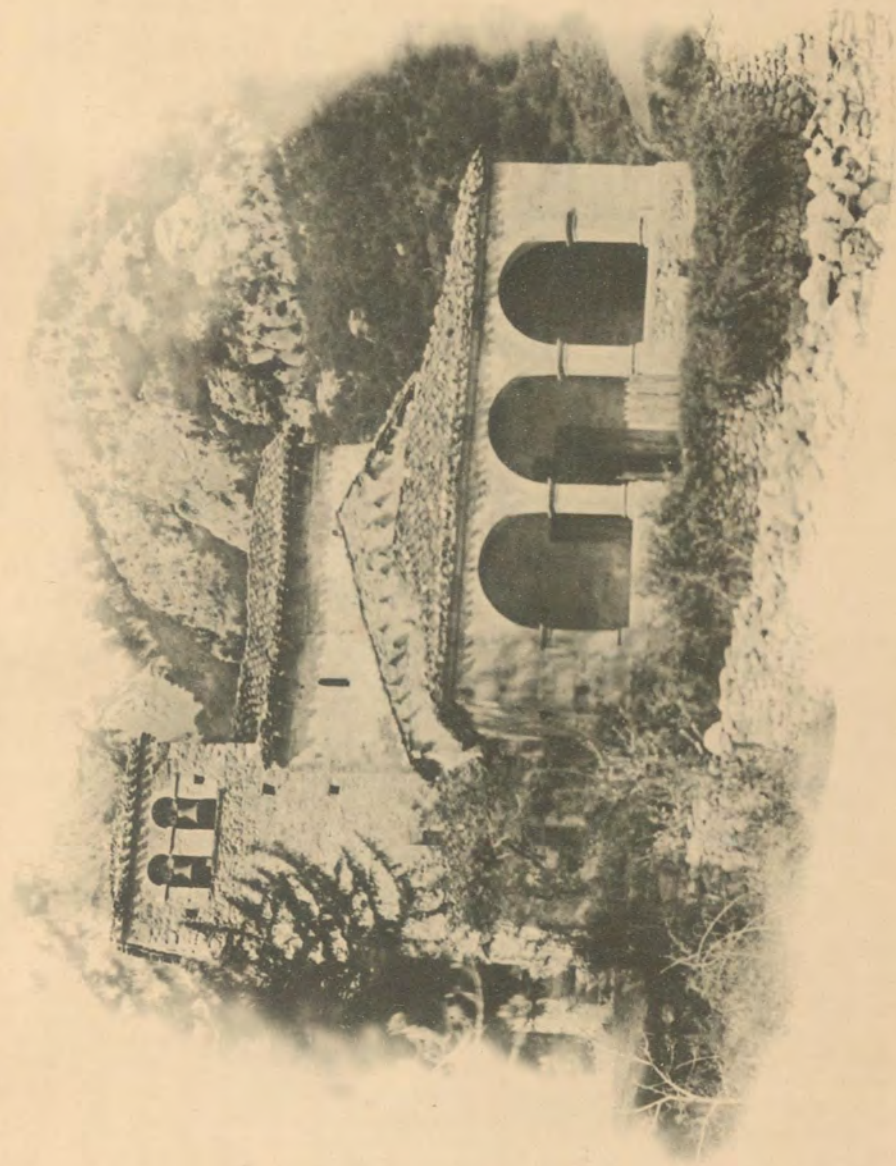
1. FACHADA SUR DEL TEMPLO, ANTES DE LA RESTAURACIÓN.

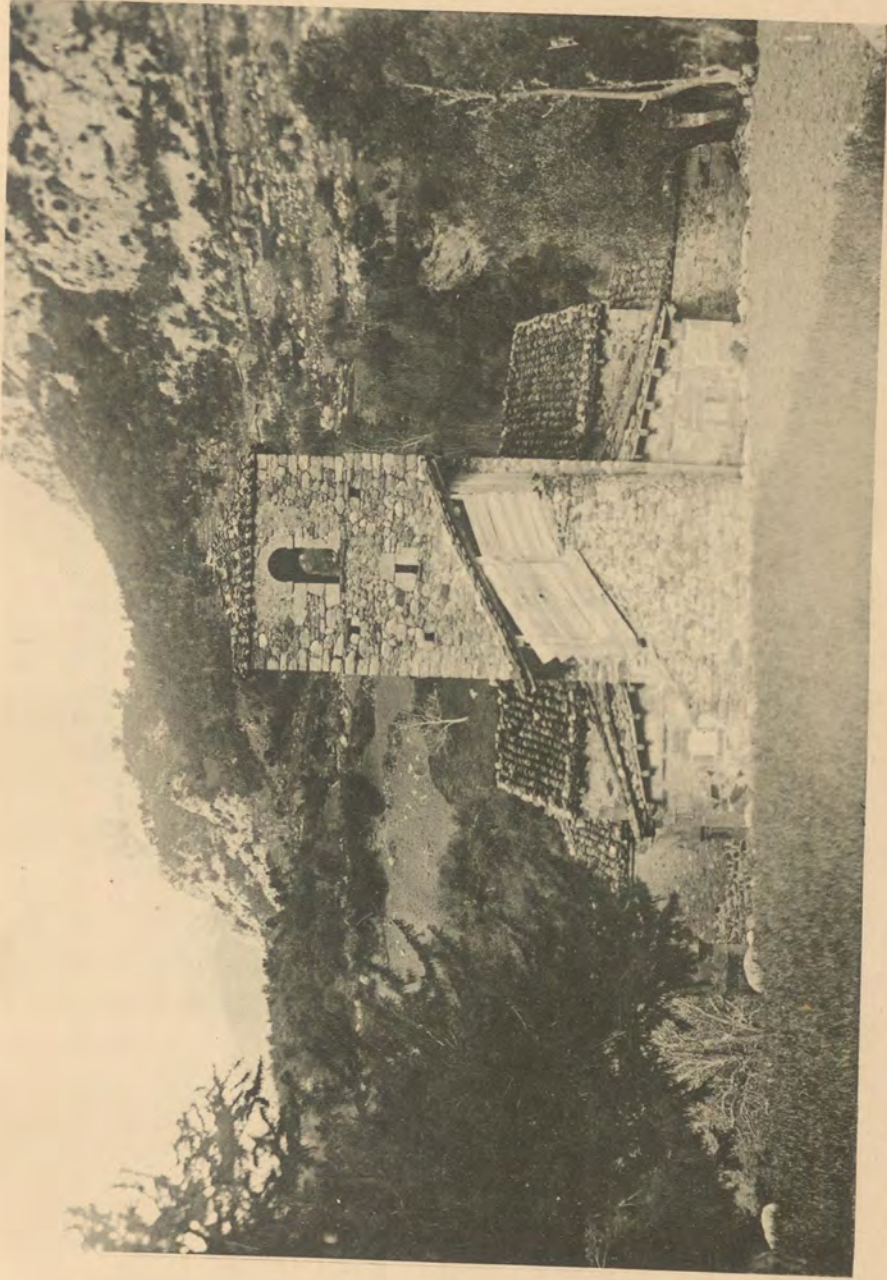
2. FACHADA ESTE DEL TEMPLO, ANTES DE LA RESTAURACIÓN

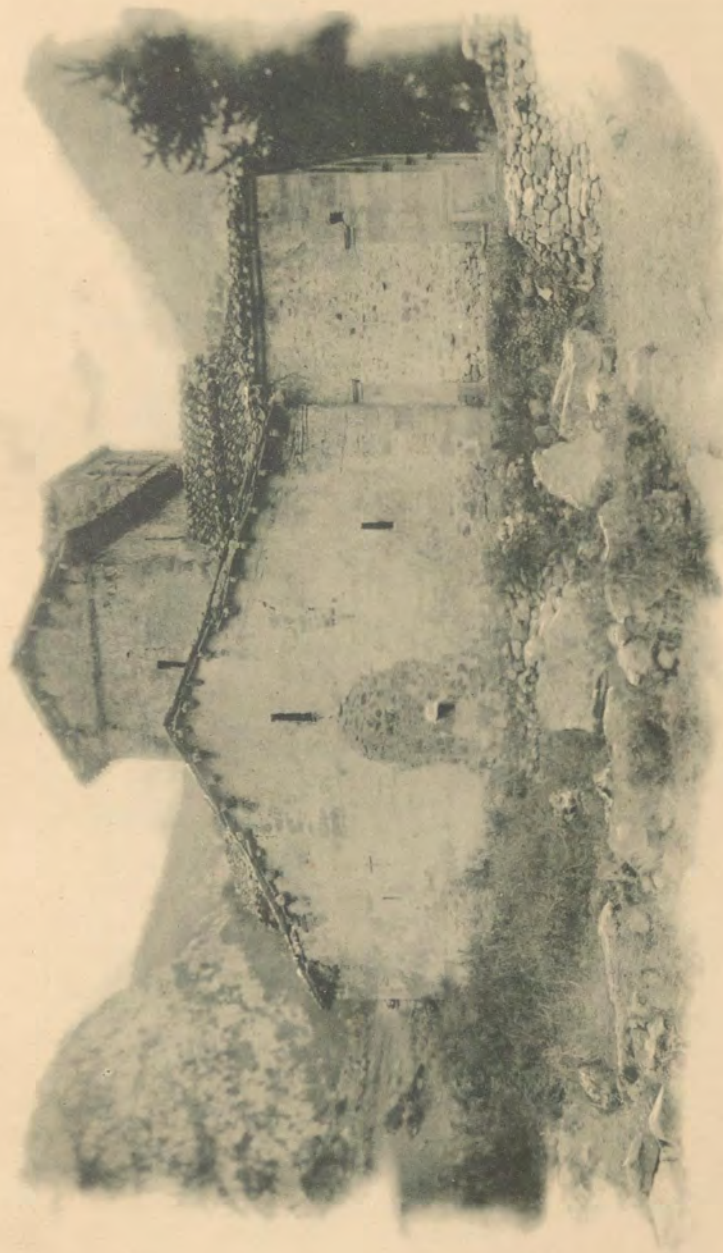
3. FACHADA OESTE DEL TEMPLO, ANTES DE LA RESTAURACIÓN

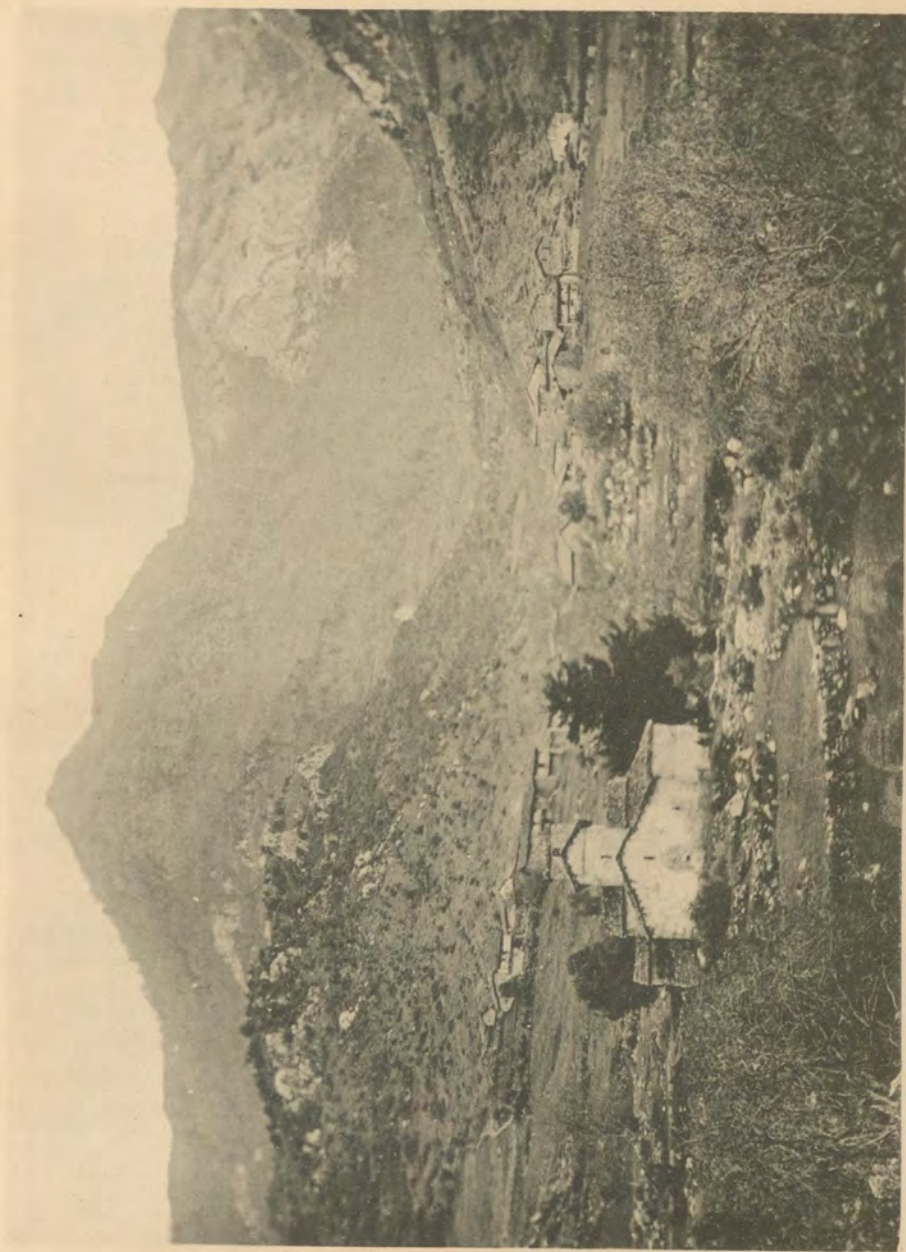
4. VISTA DE LA BASÍLICA, TOMADA DESDE LA CARRETERA, ANTES DE LA RESTAURACIÓN

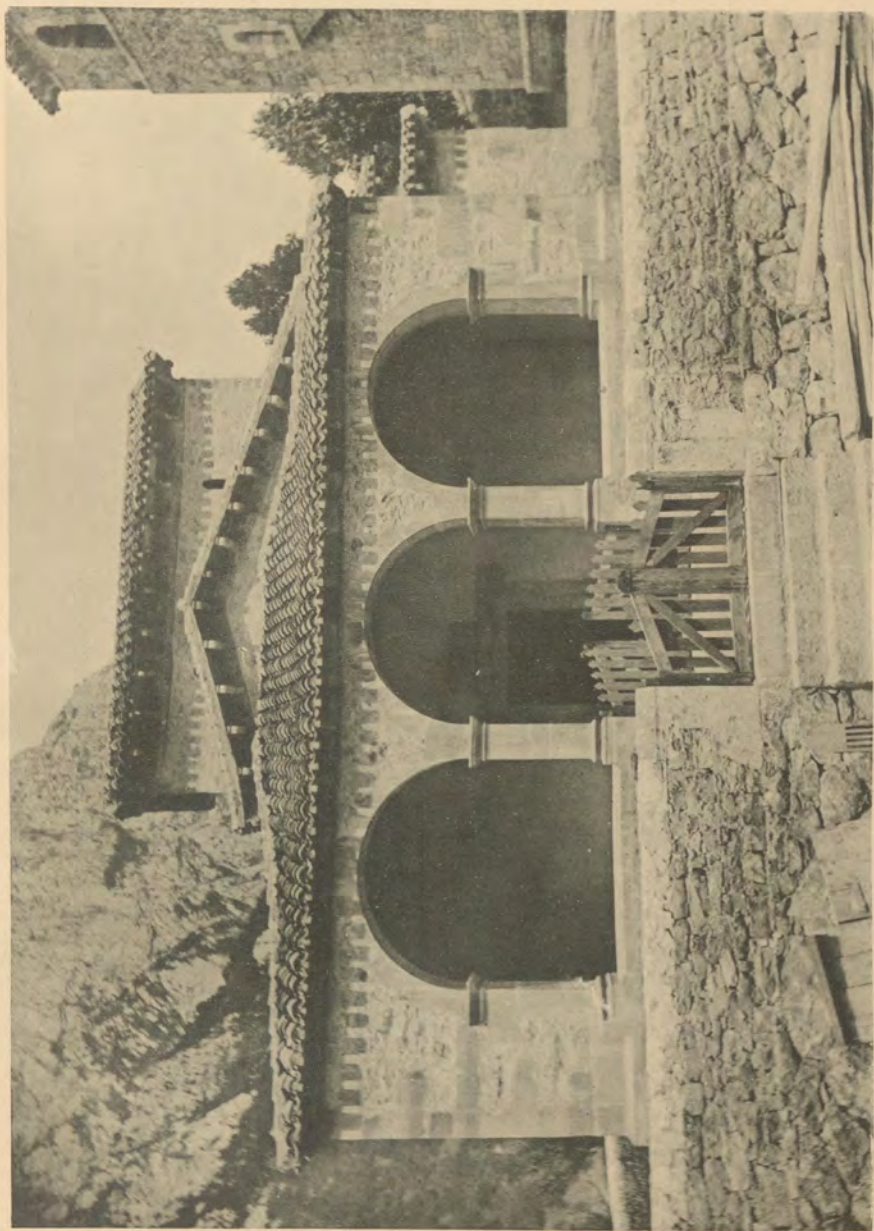
5. FACHADA SUR DEL TEMPLO, DESPUES DE RESTAURADO.

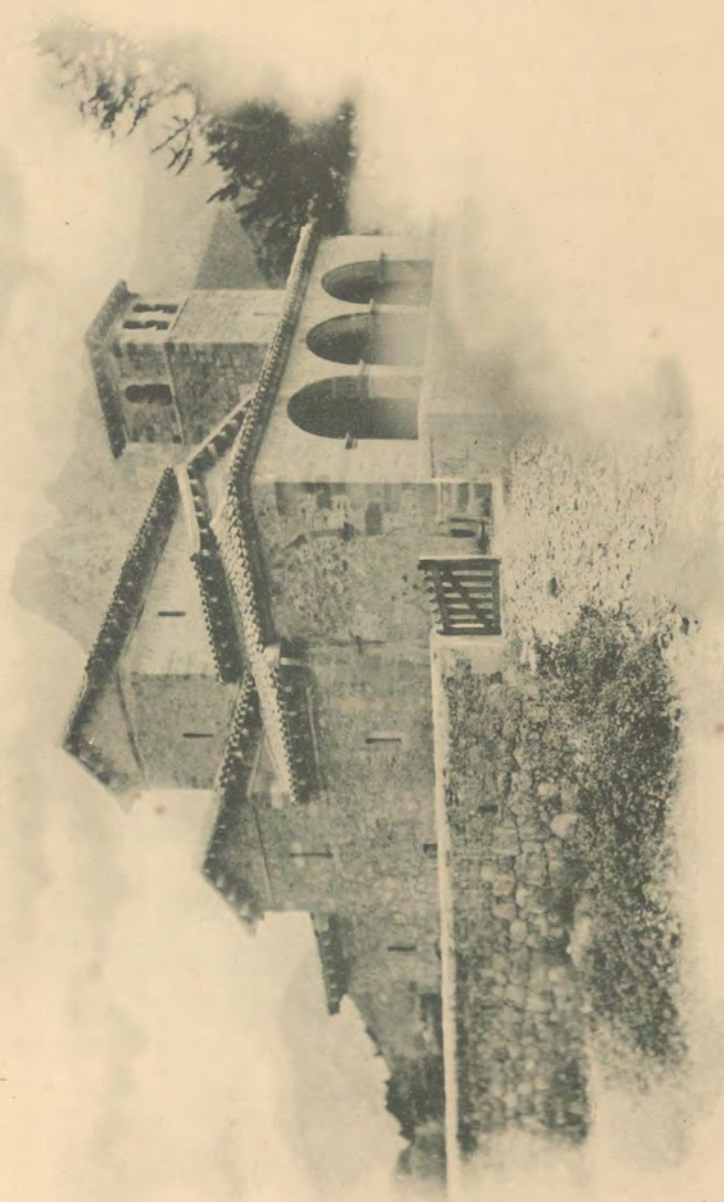
6. VISTA TOMADA DESDE EL S. O., DESPUES DE LA RESTAURACIÓN

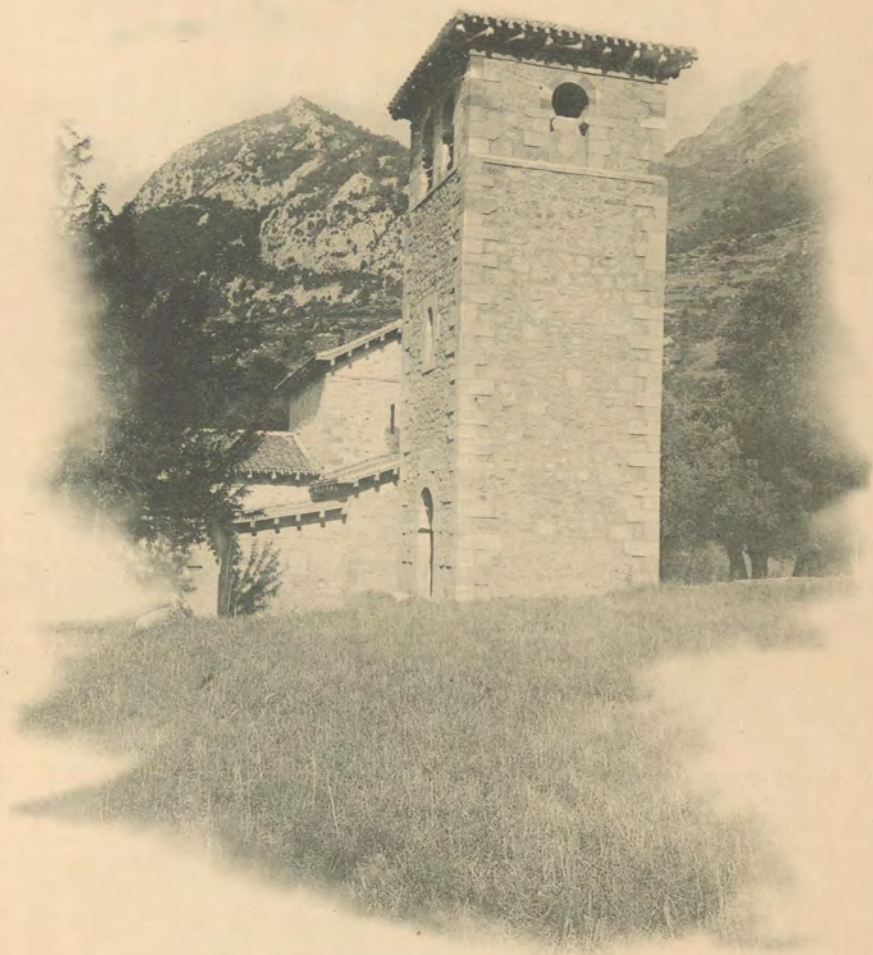
7. TORRE NUEVA Y FACHADA ESTE, REFORMADA.

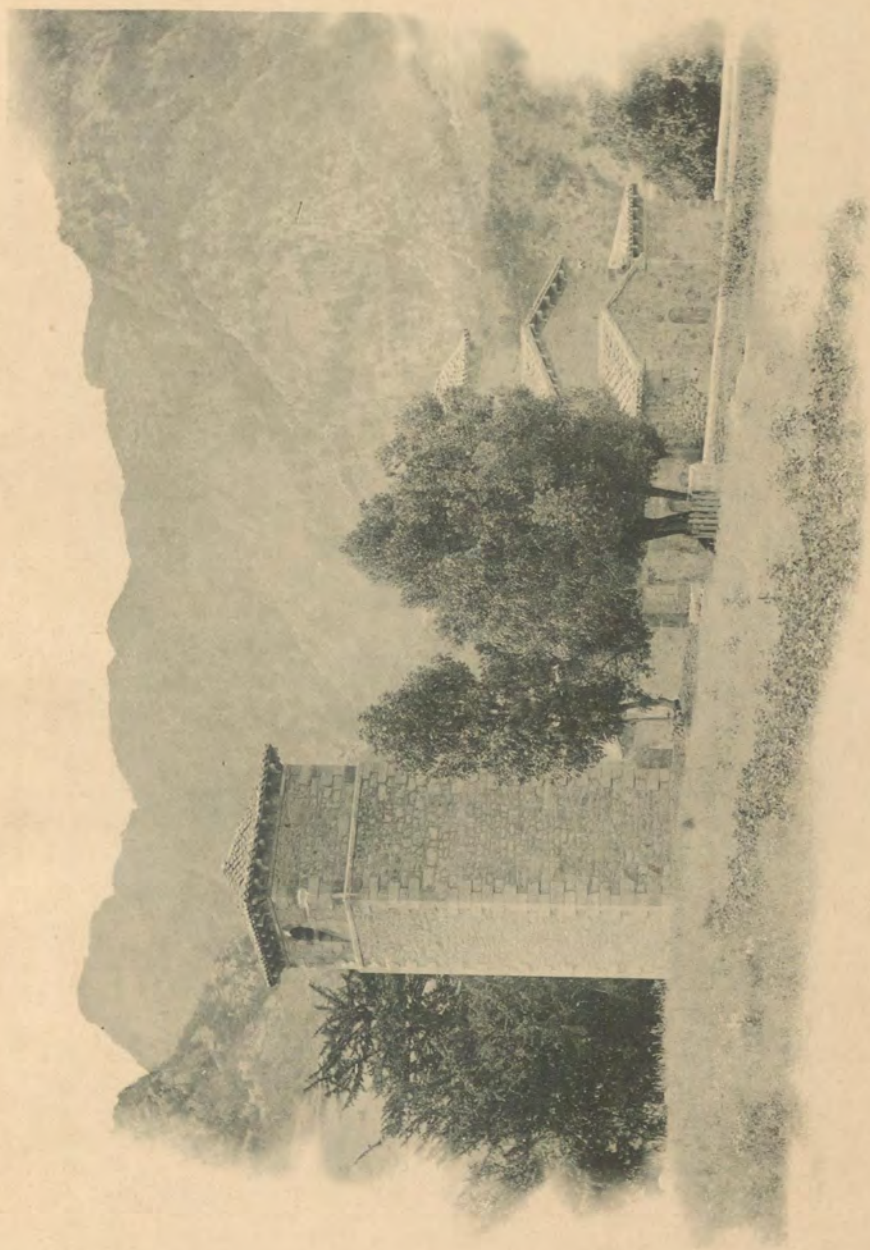
8. VISTA TOMADA DESDE EL NORTE, DESPUES DE EJECUTADAS LAS OBRAS

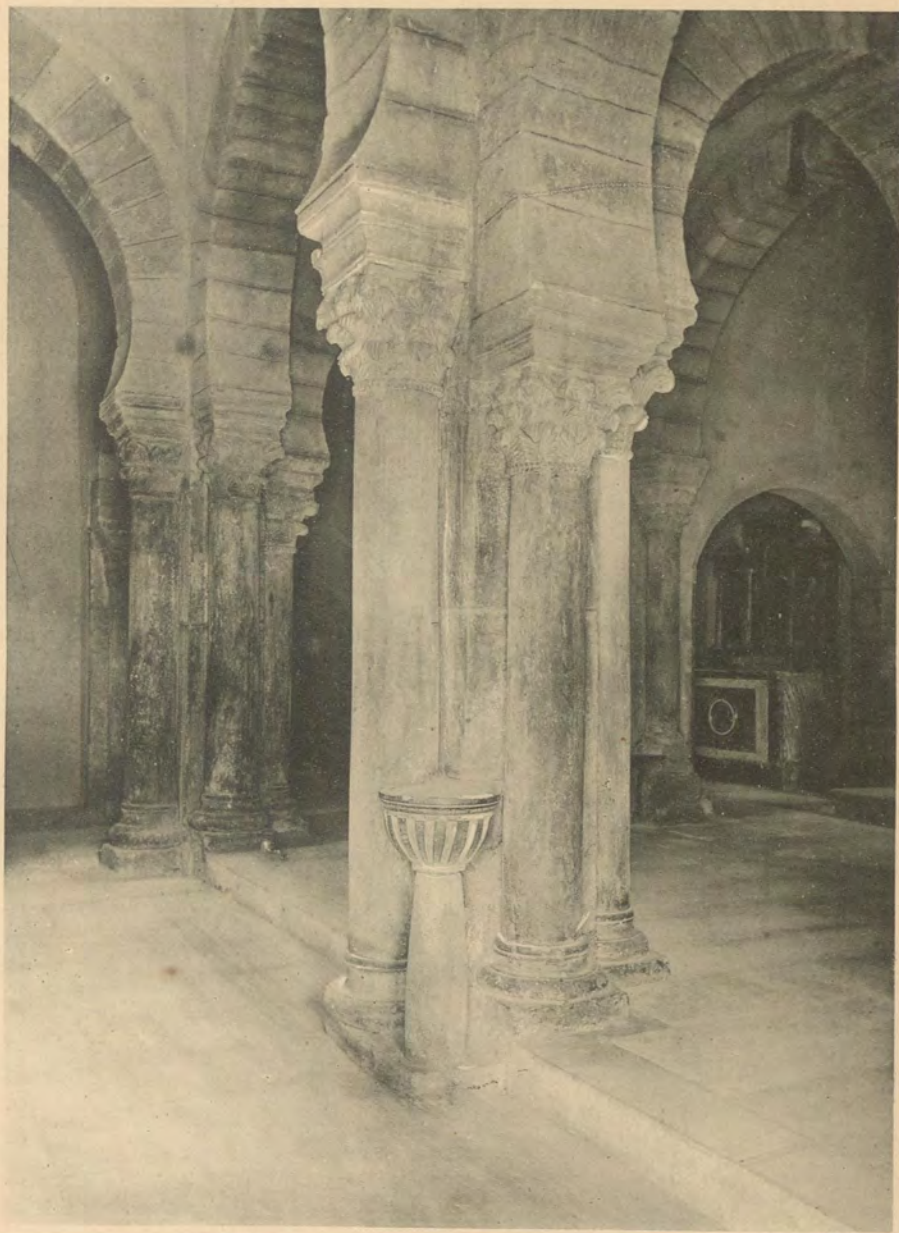
9. INTERIOR DE LA BASÍLICA,
TOMADO DESDE EL ÁNGULO S. O. DESPUES DE RESTAURADA.

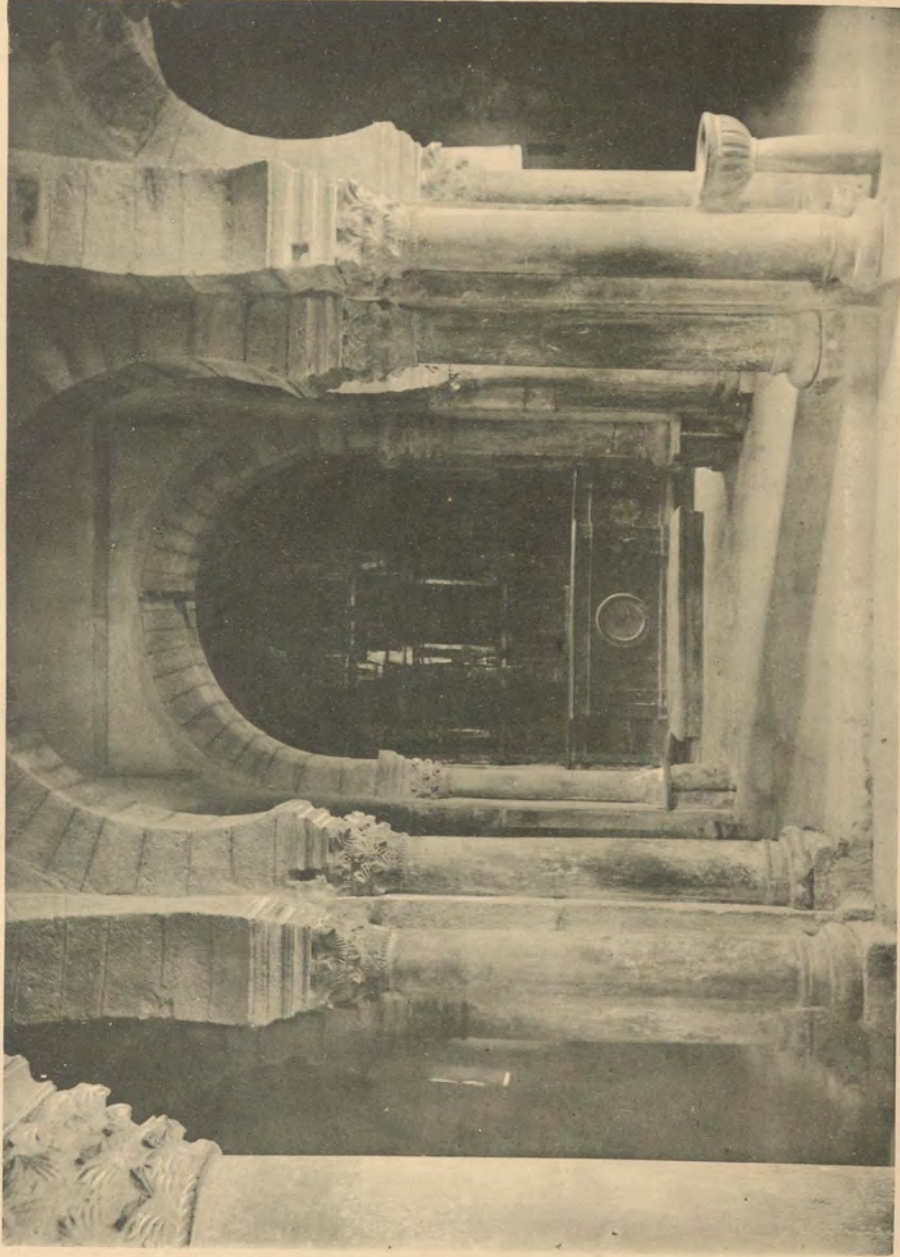
10. INTERIOR DE LA BASÍLICA,
TOMADO DESDE EL FONDO DEL ANTIGUO CORO DESPUES DE EJECUTADAS LAS OBRAS

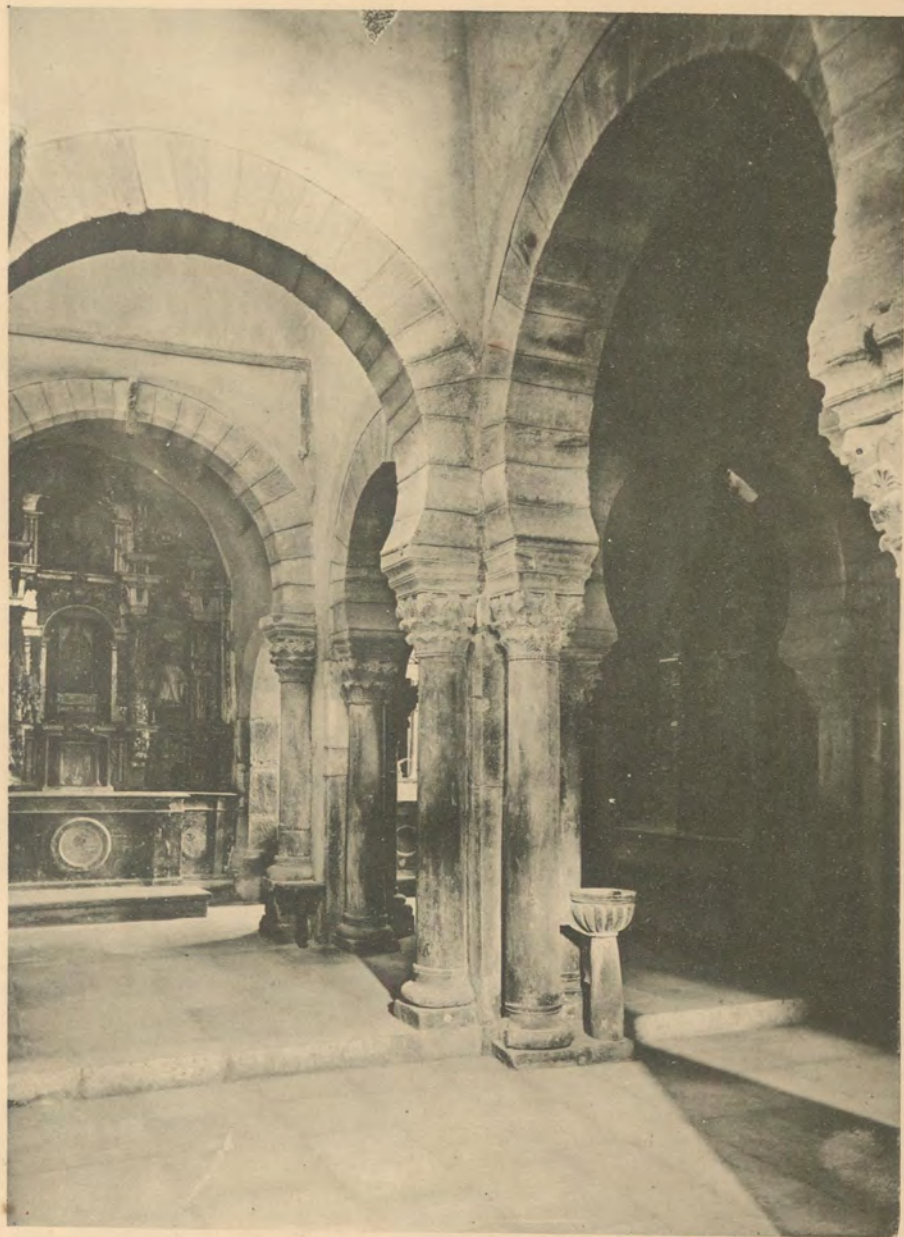
11. INTERIOR DE LA BASÍLICA RESTAURADA,
TOMADO DESDE EL ÁNGULO N. O.

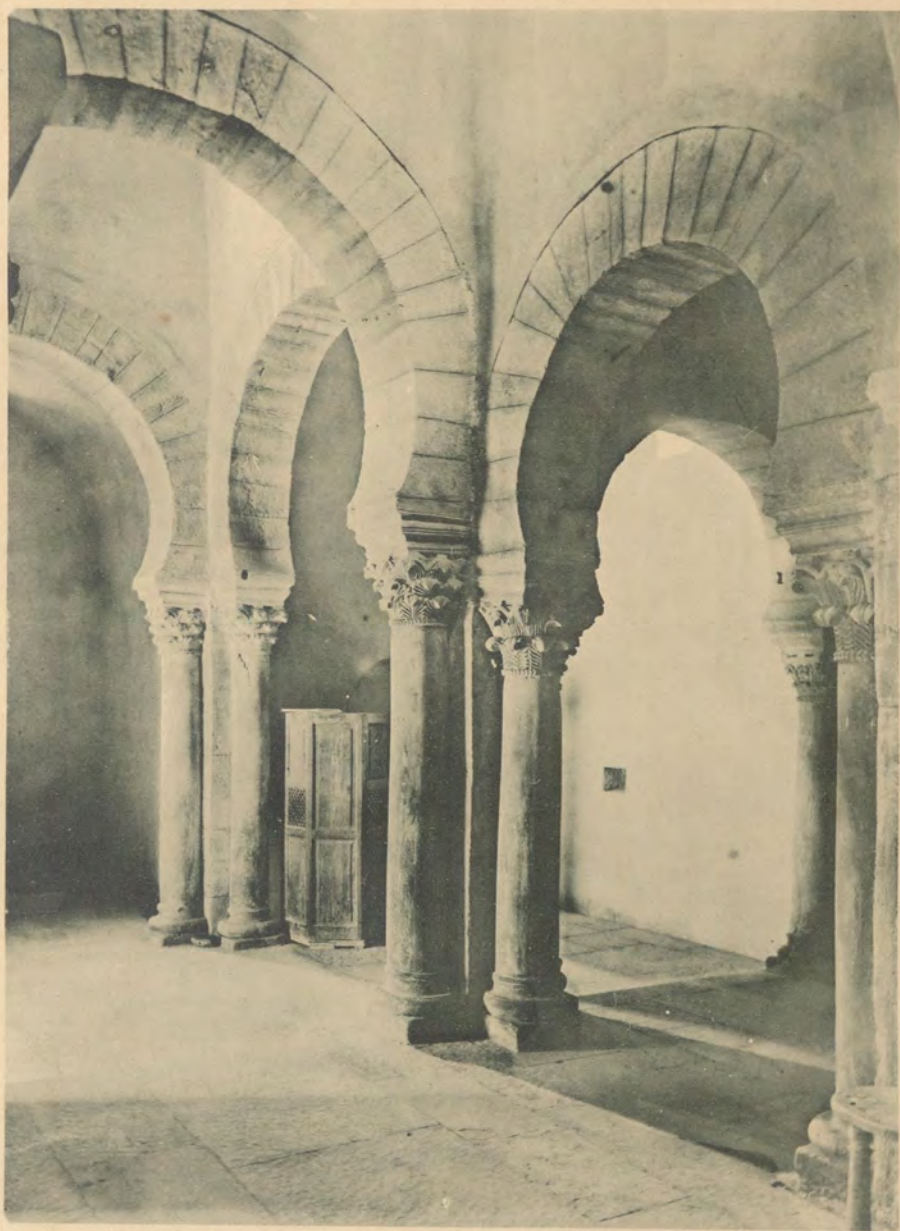
12. INTERIOR DE LA BASÍLICA RESTAURADA,
TOMADO DESDE EL LADO DERECHO DEL ALTAR MAYOR

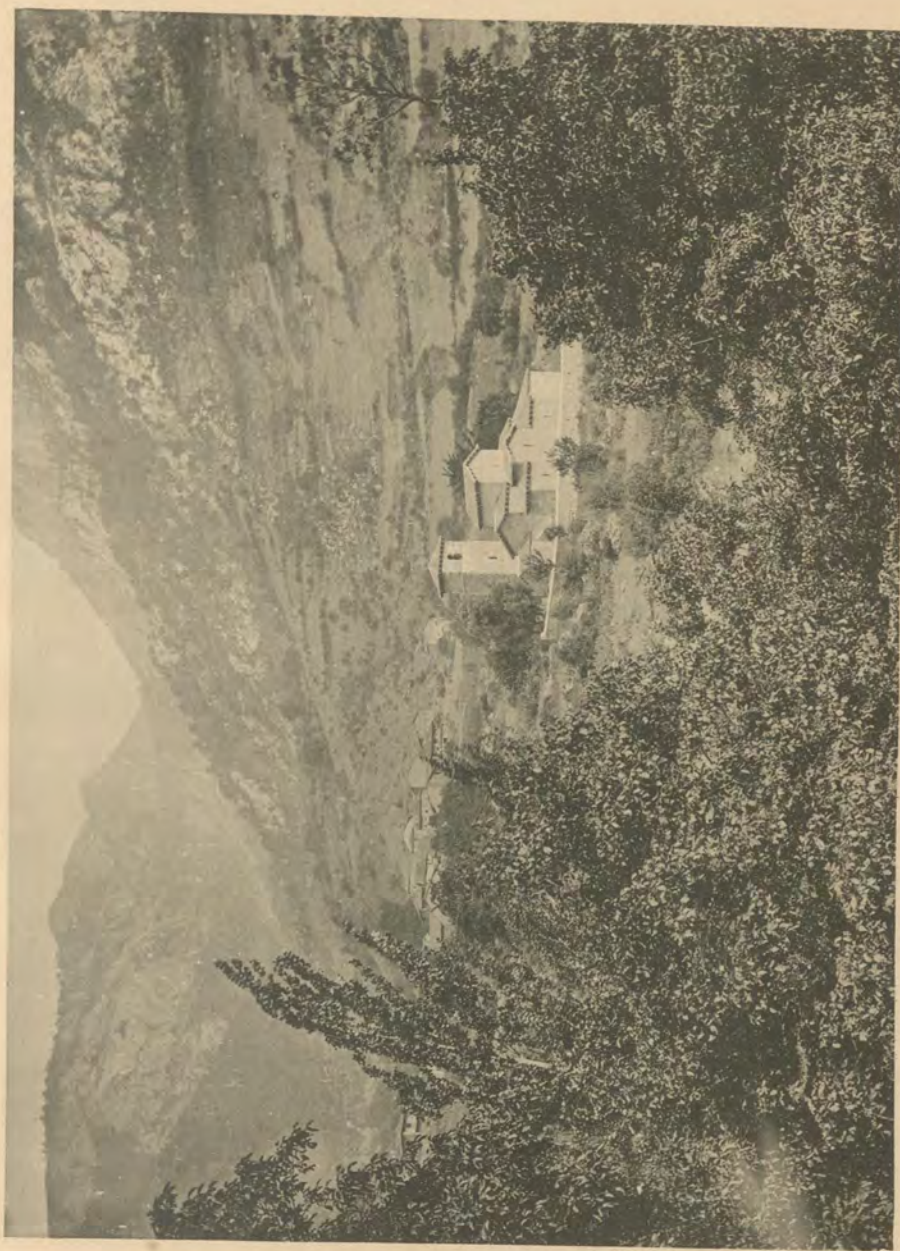
13. VISTA TOMADA DESDE LA CARRETERA, DESPUES DE TERMINADAS LAS OBRAS
