LA ACCESIBILIDAD EN LOS ESPACIOS DE PLATAFORMA ÚNICA DE CONVIVENCIA.

Análisis y Clasificación de las soluciones existentes. Avances y nuevos
problemas. Posibles parámetros e Indicadores de Accesibilidad

Departamento de Urbanística y Ordenación del Territorio (DUyOT)
Escuela Técnica Superior de Arquitectura de Madrid (ETSAM)
Universidad Politécnica de Madrid (UPM)

TESIS DOCTORAL

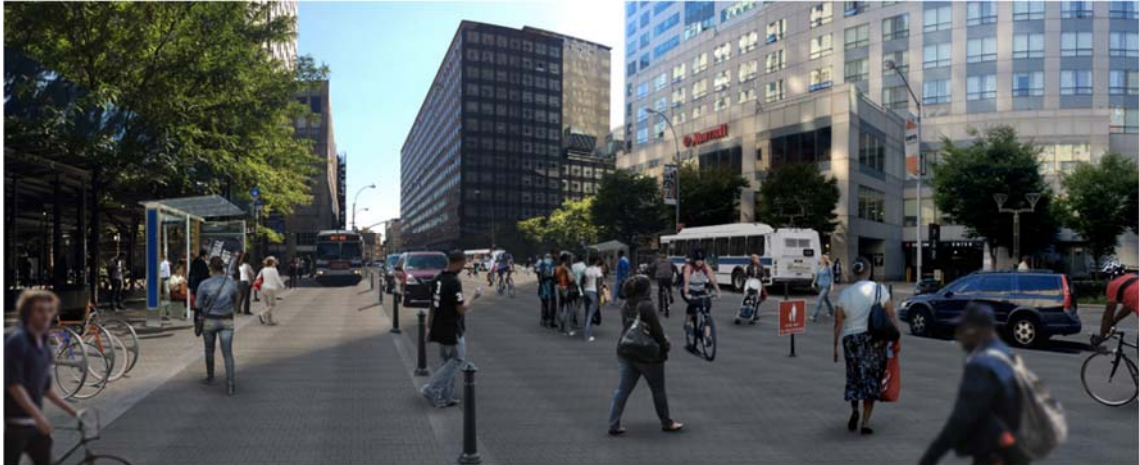
Una propuesta de interés qué es la planteada para Jay Street en las proximidades de MetroTech, donde se propone un espacio compartido, fruto de un taller de urbanismo colaborativo (TRANSPORTATION ALTERNATIVES, STREETPLAN NYC, 2014).

Ilustración 25: Propuesta de espacio compartido para Jay Street (New York City)

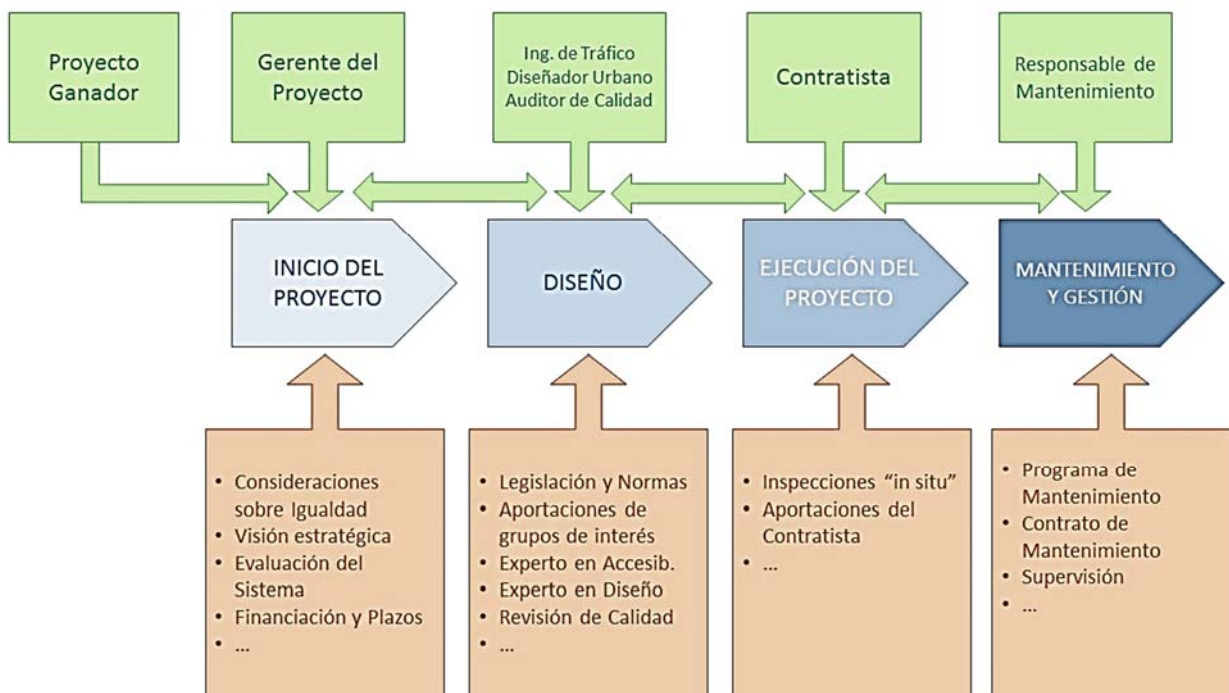
Ilustración 42: Esquema de desarrollo del proceso de espacio compartido (basado en DfT 2008)

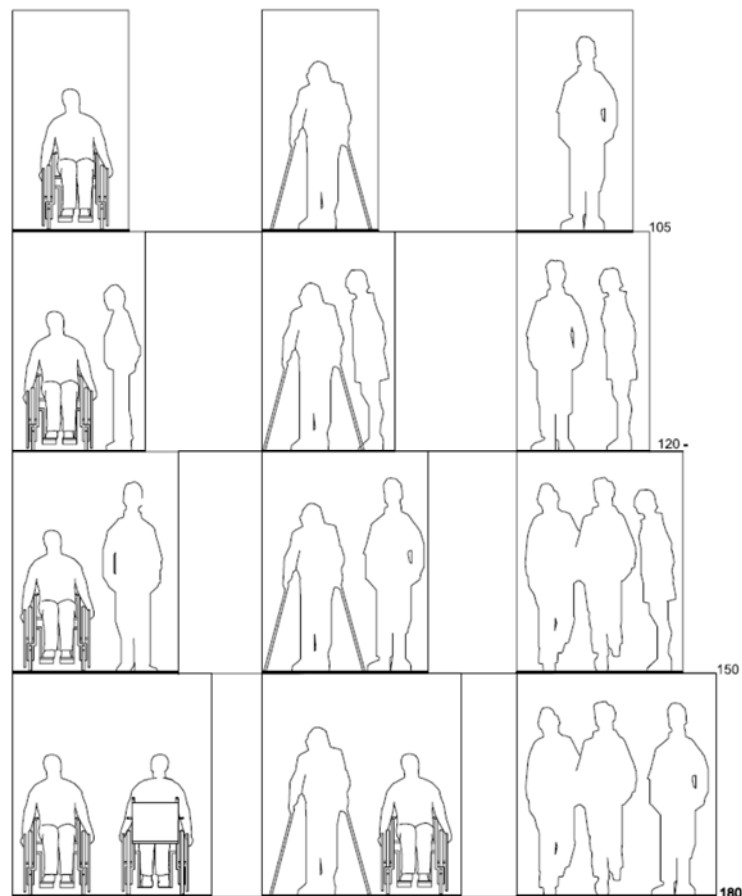
Ilustraci3n 43: algunos ejemplos de diferentes necesidades en el ámbito de paso (MINISTERIO DE FOMENTO, 2002)

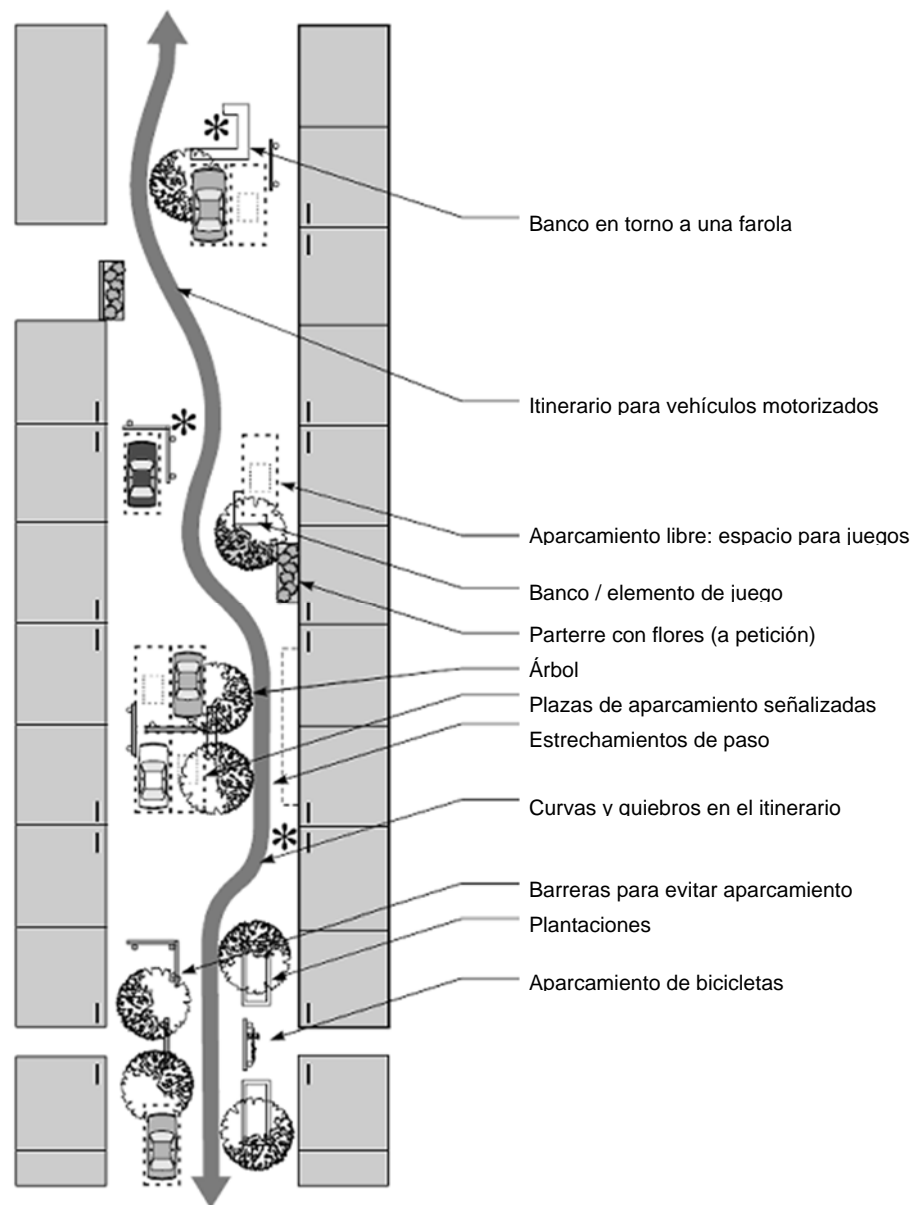
Ilustración 54: Modelo de Woonerf y algunos elementos característicos

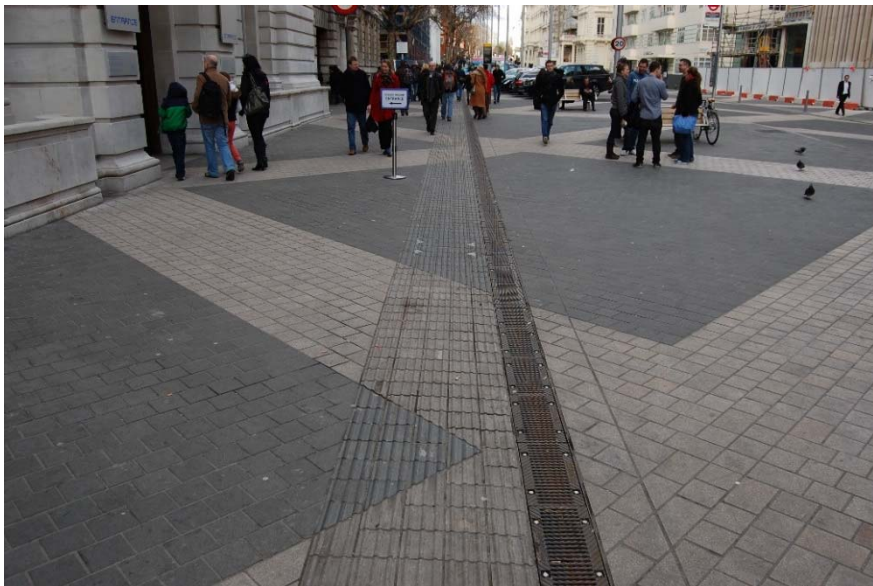
Ilustración 56: banda de encaminamiento en Exhibition Road (Londres)

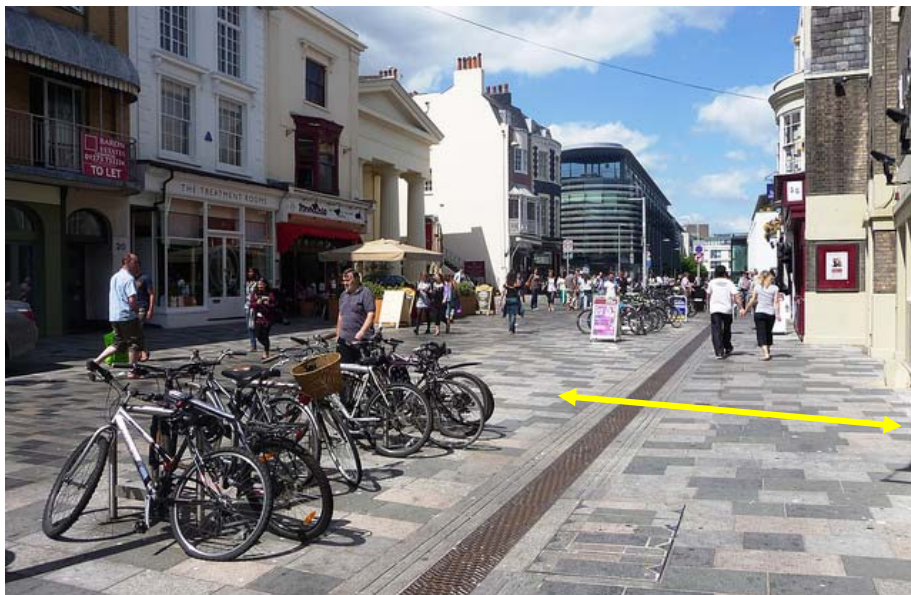
Ilustración 60: Zona de Confort en New Road, Brighton (Reino Unido). (<http://www.houstontomorrow.org>)

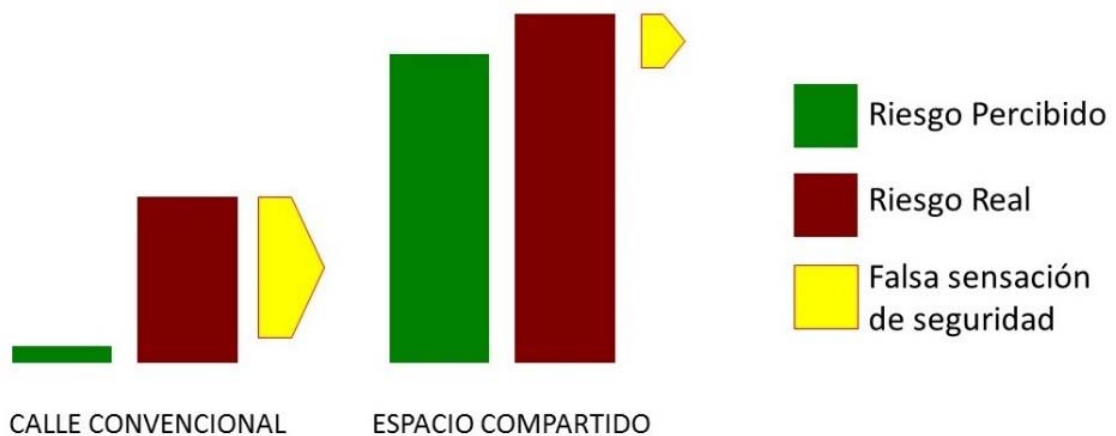
Ilustración 61: Esquema de “falsa sensación de seguridad”. Elaboración propia basado en D. Enwicht
