CANENCIA

RELACION DE ELEMENTOS

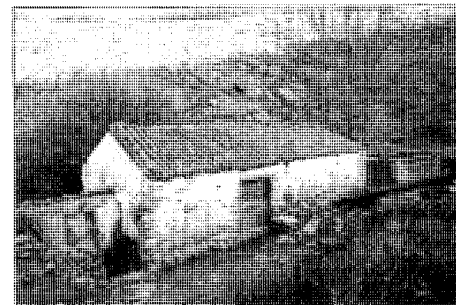
Molino de Gollote. Arroyo del Batán o del Ortigal

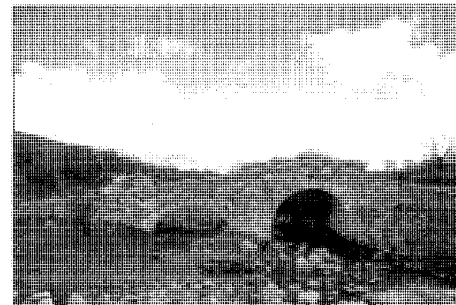
Puente Cantó, vista frontal

El más próximo al núcleo está situado al oeste del mismo y es la continuación de una de las calles transversales del pueblo, la calle de la Cruz; se trata del Puente Cantó, que se ha usado hasta 1991 para el paso de toda clase de vehículos; tiene dos ojos con disposición asimétrica y el tablero está realizado con bolos de piedra. En el lado a favor de corriente cuenta con dos contrafuertes, uno de los cuales tiene habilitada su parte superior como mirador.
