EL BERRUECO

RELACION DE ELEMENTOS

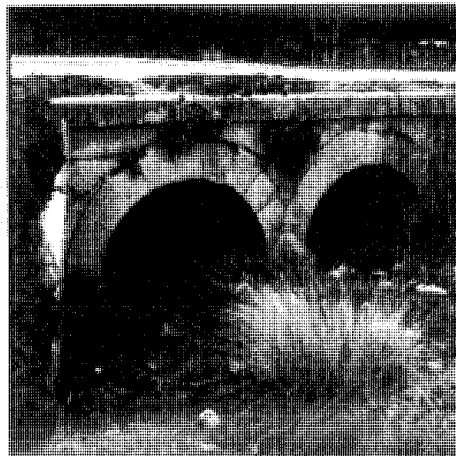
Puente

por la carretera de Torrelaguna se cruza un puente de dos ojos que salva un arroyo. Este puente, construido con sillares de granito, tiene bóvedas de medio punto y un pequeño tajamar con sombrero cónico que une las dovelas de sus dos arcos. A su derecha hay un paraje con árboles de ribera y grandes berrocales redondeados por la erosión; también encontramos varios «pasos de hombre», un abrevadero y dos lavaderos, comunicados por una reguera, uno de ellos rectangular y otro semicircular. Sería muy positivo que esta organización abandonada por falta de uso fuese recuperada y junto con su entorno se convirtiese en un lugar de recreo conservando su apreciable capacidad ambiental.

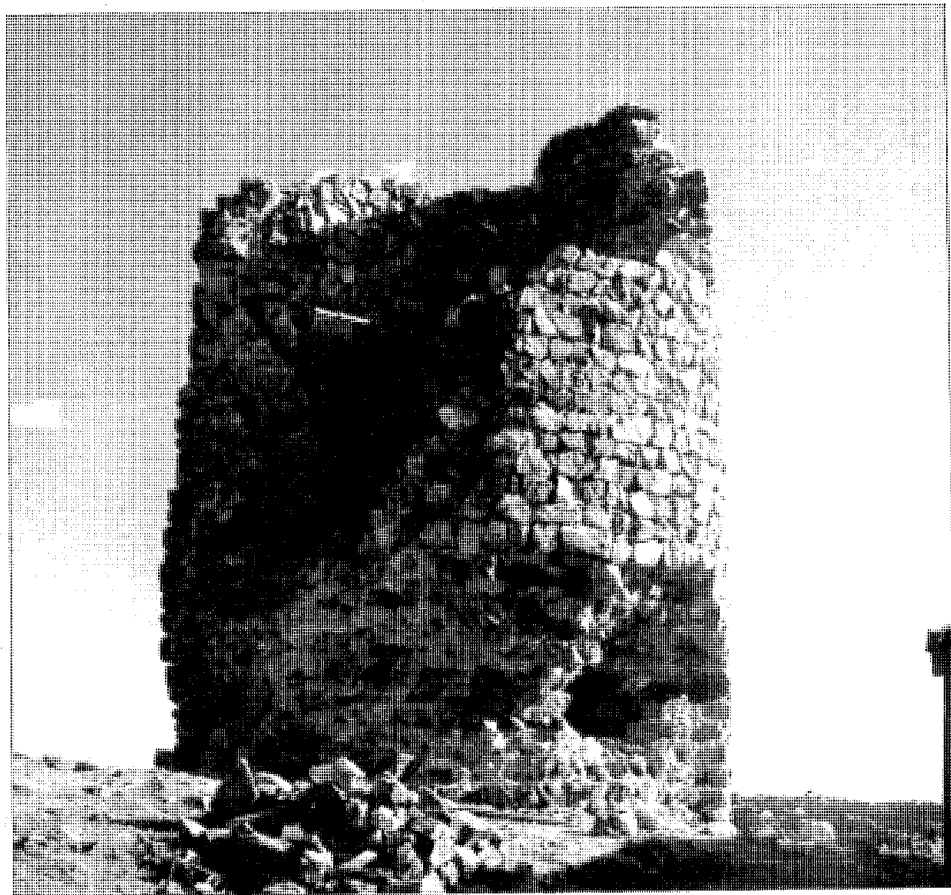
Vista general

Se encuentra esta atalaya a unos metros de la margen derecha de la carretera que une El Berrueco con El Atazar, asentada sobre un cerro conocido precisamente como Atalaya del Berrueco.

Como todas las atalayas de este grupo, la de El Berrueco se resuelve formalmente como una construcción aislada de planta circular y volumen tronco cónico. El diámetro exterior en la base es de 6,20 m que desarrolla un perímetro de 19,24 m. Al estar esta torre muy desmochada, su altura original de 9 m sólo se mantiene en una pequeña parte de su alzado.

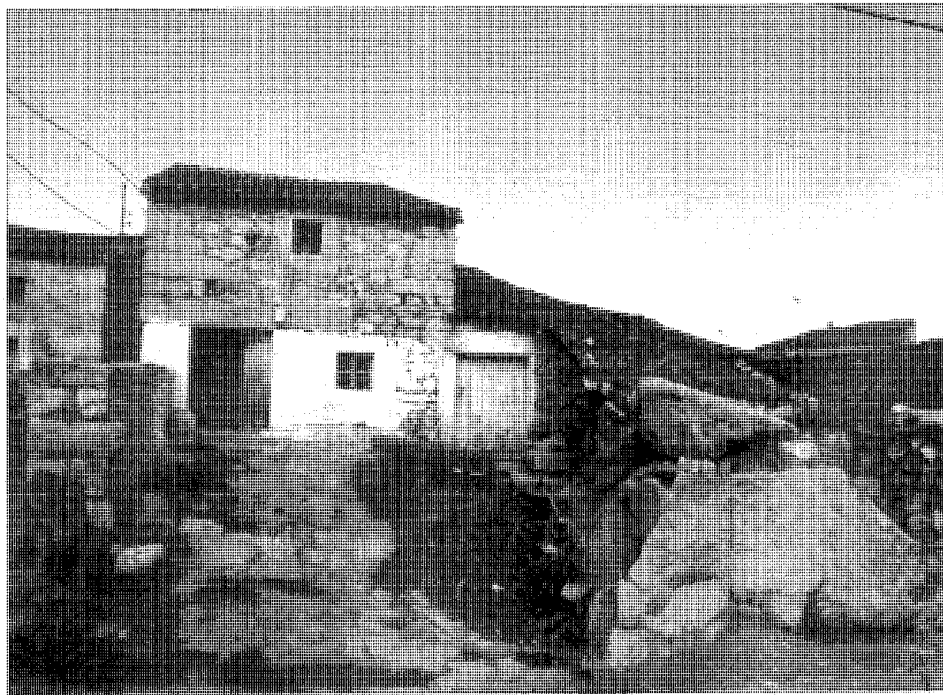
Vivienda rural con dependencias auxiliares anejas

En el núcleo de El Berrueco se conservan aún numerosos ejemplos de su arquitectura tradicional, sin que exista ninguna edificación especialmente reseñable; el interés reside en los conjuntos homogéneos de edificaciones vernáculas, que con gran economía de medios se integran perfectamente en el entorno.

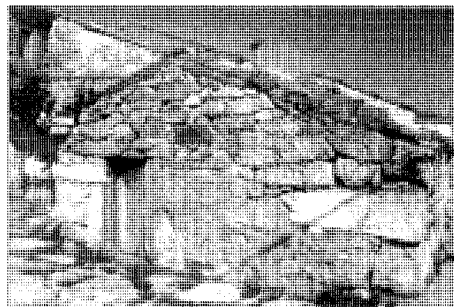
Construcción auxiliar

La edificación auxiliar en general se encuentra más deteriorada. En ocasiones ha sido sustituida por vivienda de nueva planta, existiendo el peligro de que termine desapareciendo por no encontrarse una reutilización fácil.

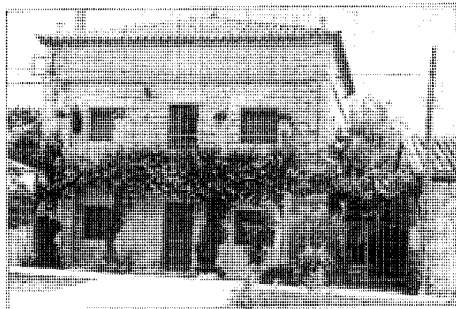
Vivienda urbano-rural aislada. Foto Felipe Prieto

El conjunto de construcciones dedicadas a vivienda se encuentran en un buen estado de conservación; se observa un alto porcentaje de casas deshabitadas aunque cuidadas, y en la actualidad existe una tendencia a su rehabilitación, que previsiblemente se orienta para segunda residencia. Las obras de restauración que se acometen son en su mayoría de consolidación y saneamiento pero en ocasiones se aprovechan para sobreelevar el espacio bajo cubierta y conseguir una nueva planta, deteriorando las características tipológicas de la edificación.
