Santorcaz

Índice

Desarrollo histórico

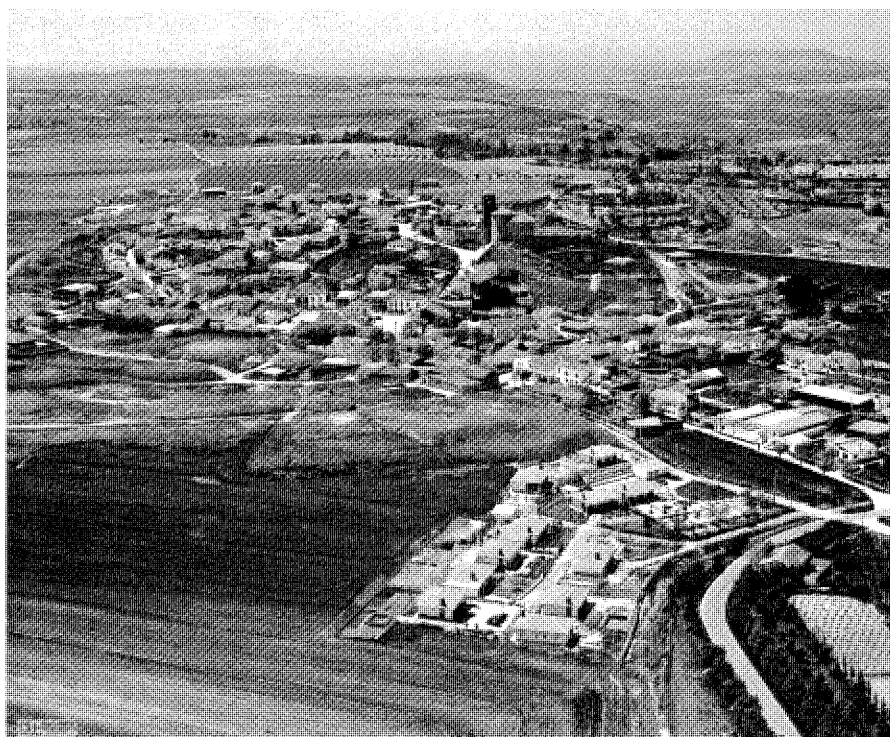
Fotografía aérea del núcleo, 1980. *Paisajes Españoles*. En primer plano, la urbanización de "La Sartenilla".

Los efectos de la serie televisiva se notaron de forma inmediata, y en 1973 se ejecutó la primera promoción de viviendas unifamiliares en Santorcaz, concretamente en el paraje de "La Sartenilla", situado en la zona oriental del núcleo al borde de la carretera de Pastrana¹⁰⁵. El solar elegido se dividía en dos partes, una más baja, en la que se situaron seis viviendas y otra alta, a un nivel de más de tres metros que la anterior, con la séptima y última vivienda. Las siete casas son iguales, de una sola planta, con una altura libre de 2,80 m. y una superficie construida de 89 m². Todas se levantan sobre una pequeña plataforma de unos 50 cm. sobre el nivel del suelo. Cuentan con porche, vestíbulo, salón, tres dormitorios, cuarto de baño y cocina. Su estructura está formada por pilares de hormigón armado, con muros de cerramiento exteriores en ladrillo revocado y pintado de blanco. La cubierta es de cuatro aguas con teja plana.

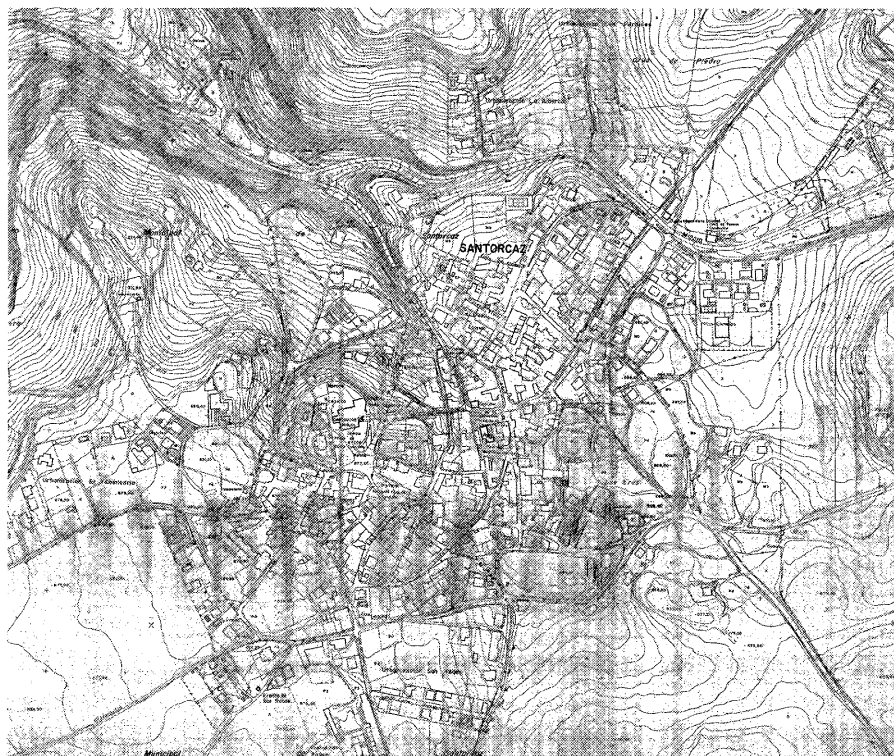
Plano del núcleo urbano, 1984. COPUT, Cartoteca.

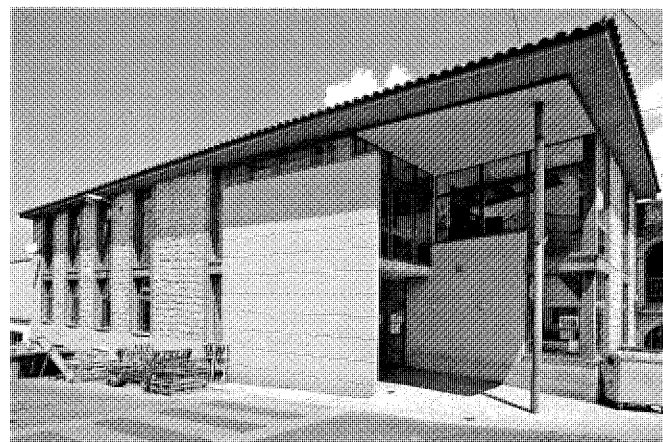
Centro cultural. Foto Actividades y Servicios Fotográficos.

El entorno de la plaza de la Constitución sufrió otra modificación en 1997, con la rehabilitación del edificio de las antiguas escuelas fundadas por Carmen González para usos culturales. El proyecto fue encargado por la Dirección General de Administración Local y está redactado por Ana Quinteiro Arredondo en diciembre de aquel año. El edificio antiguo estaba incluido en el catálogo de bienes protegidos redactado para las normas subsidiarias, con el grado de protección ambiental, calificación que permitía su sustitución aunque debían conservarse

la tipología de huecos verticales y restringirse el aumento de ocupación visible desde los espacios públicos. El nuevo edificio modificó las alineaciones exteriores retranqueándose para situar una acera y vincularlo con la trama urbana. En la esquina se sitúa la entrada que da acceso a un vestíbulo de doble altura en torno al cual se distribuye el edificio, que cuenta con un pequeño patio posterior al que se accede a través de una cristalera. En la planta baja se sitúan las aulas y la sala multiuso, mientras que en la superior se disponen los despachos y la biblioteca. El exterior intenta recrear la composición de las escuelas, reutilizando la piedra

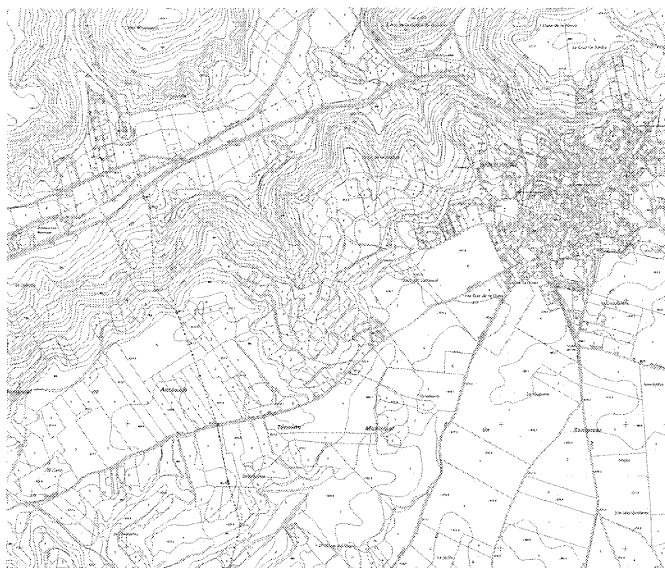
Plano del núcleo urbano, 1995. COPUT, Cartoteca.

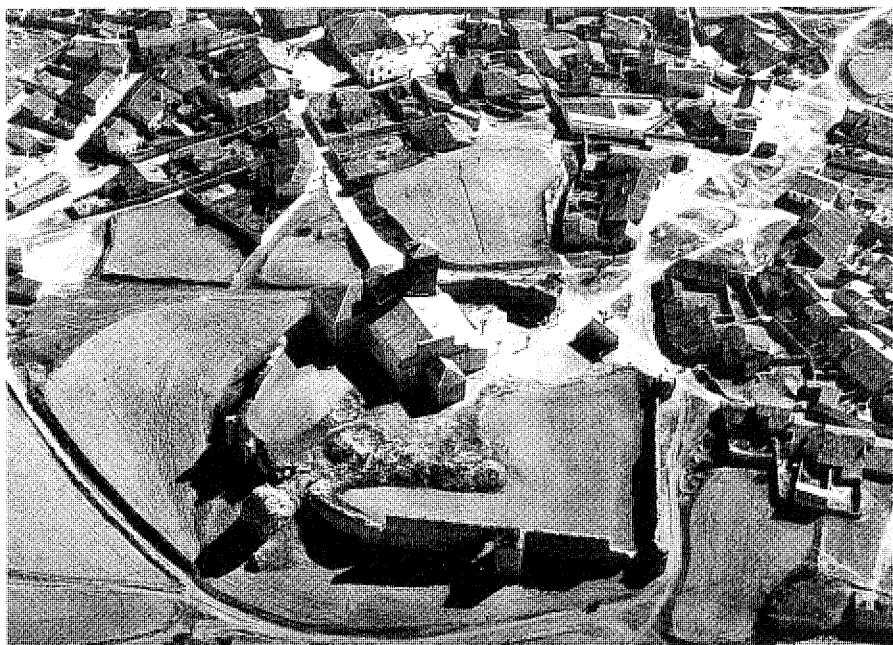
Fotografía aérea del castillo, s.f. IPHE, Fototeca de Información Artística.

Santorcaz conserva dos elementos de arquitectura militar que corresponden a dos momentos cronológicos distintos: la torrecilla o atalaya árabe, que podría datarse en los siglos IX-X y el castillo de la "Torremocha", que está documentado desde el siglo XIII, aunque debió de existir una fortaleza anterior.

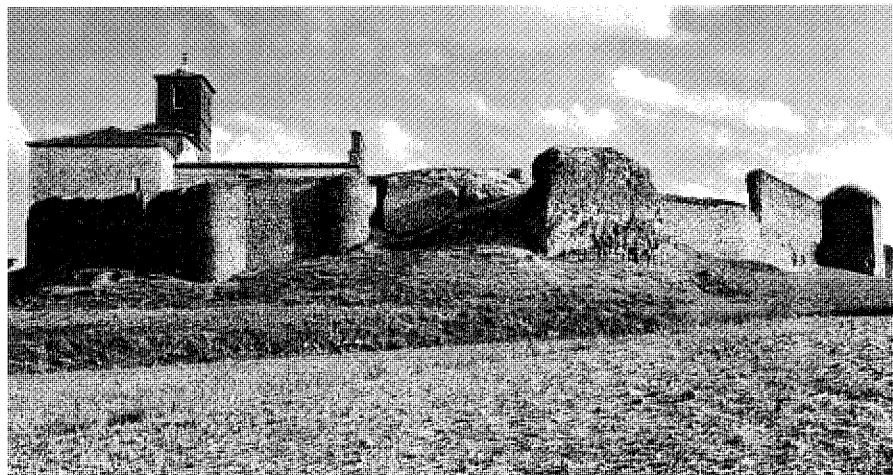
Vista general del sector norte del castillo, s.f. IPHE, Fototeca de Información Artística.

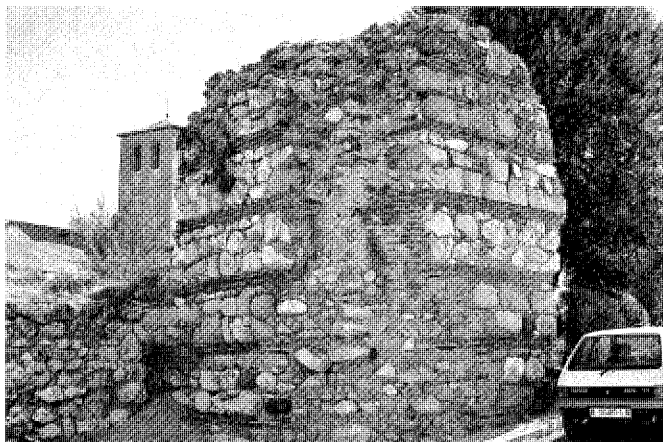
Torre del "Olivo". Foto Gonzalo López-Muñiz.

En su estudio sobre el castillo de Torremocha, Rosa Cardero distingue tres fases constructivas. En la segunda mitad del siglo XIII se construyó el trazado general de la muralla, fase a la que corresponderían los muros de fábrica de mampostería concertada, aunque en éstos se pueden apreciar reformas posteriores. La segunda fase abarcaría las reformas ejecutadas por mandato del arzobispo Tenorio, durante el último tercio del siglo XIV. A estas obras pertenecerían las zonas construidas en sillarejo: torre albarrana, torre pentagonal y puerta en recodo, junto con los lienzos de muralla correspondientes. La tercera y última fase se puede fechar en los últimos años del siglo XV. Se caracteriza por el empleo del aparejo mixto y apenas quedan restos de ella salvo la "torre del Olivo".

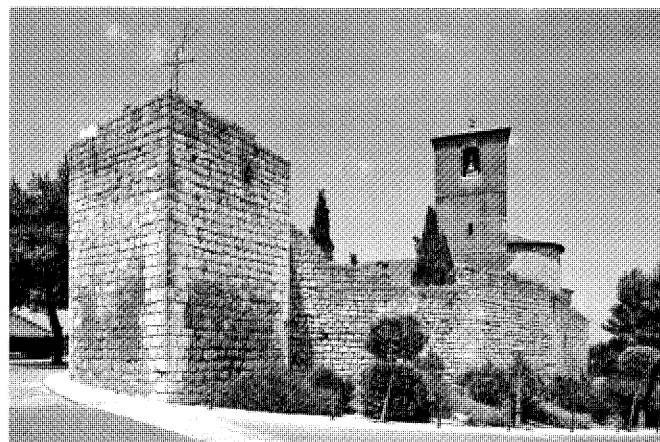
Torre poligonal. Foto Actividades y Servicios Fotográficos.

Los dos elementos más significativos del castillo, la torre albarrana y la pentagonal, fueron construidos por orden del arzobispo Tenorio. Las torres pentagonales ya eran conocidas en época helenística y fueron empleadas con asiduidad por los bizantinos a partir del siglo VII. La introducción de esta tipología en España es motivo de polémica, aunque algunos autores se decantan por su origen almohade. Durante el siglo XIV fue utilizada por el linaje de los Manuel, en particular por el infante D. Juan Manuel, que incluyó torres pentagonales en castillos como Alarcón (Cuenca), Cifuentes (Guadalajara) y Montealegre (Valladolid). También fue empleada con profusión en el foco mudéjar toledano, como en una de las torres del puente de San Martín, otra obra promocionada por Tenorio. La planta pentagonal suprimía el espacio muerto del frente de las torres cuadrangulares y de las semicirculares, aunque en menor medida en éstas últimas. La arista de la proa dificultaba la acción de las máquinas de asedio y reducía la eficacia de los impactos.

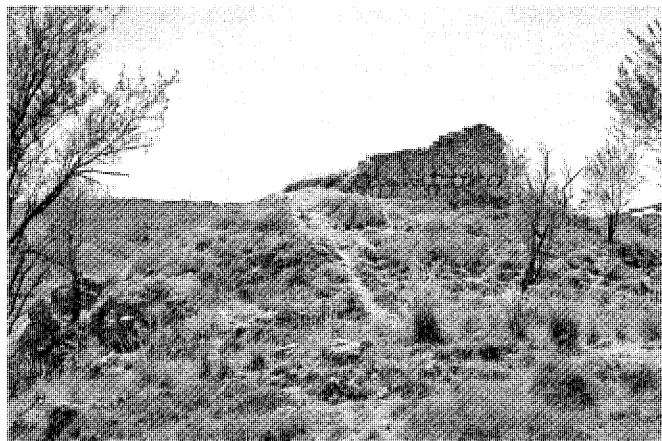
Atalaya árabe. Foto Gonzalo López-Muñiz.

Los restos de la atalaya se encuentran a un kilómetro del núcleo urbano, sobre el cerro llamado de la "Cuesta de la Torre", a cuyos pies se levanta la ermita de Nuestra Señora de Orales. Su ubicación permite tener contacto visual con el castillo de Santorcaz, el núcleo de Anchuelo y alguna atalaya que se levantaría en

los cerros que anteceden a Los Santos de la Humosa. Presenta la particularidad de estar separada del resto del cerro por un foso excavado en la roca, que dotaría a la torre de una función defensiva y no sólo de vigilancia. De su estructura apenas quedan unas hiladas de sillarejos y piedra que marcan la planta rectangular. El

uso de esta planta la diferencia del resto de las atalayas islámicas de la Comunidad de Madrid, pero la vincula con otras de la provincia de Guadalajara como las de Riba de Saelices, Luzón o Anguita. Su origen islámico no ofrece dudas. La respuesta 36 de las *Relaciones Topográficas de Felipe II* habla de "una torrecilla que está caída gran parte de ella, que dista de la villa como quinientos pasos, que dicen que fue atalaya de moros antiguamente". Los restos de cerámica hispano-musulmana que abundan por el cerro confirman este origen, que Jiménez Esteban y Vera Yagüe sitúan en la época del Califato cordobés. Estos autores plantearon la posibilidad de que estuviera vinculada a la ermita de Orcales, formando un asentamiento islámico de mayores dimensiones.

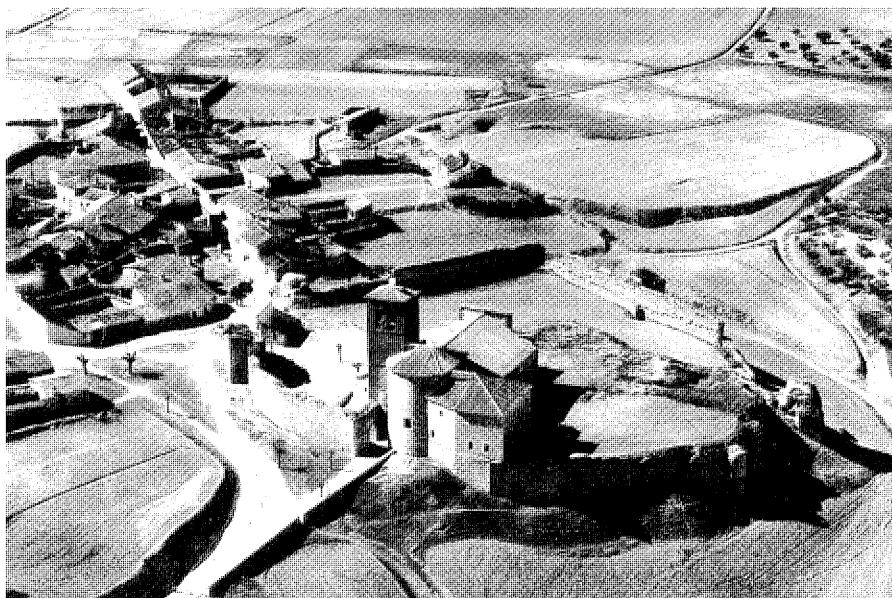
Fotografía aérea del templo, c. 1956. IPHE, Fototeca de Información Artística.

La iglesia parroquial de San Torcuato se levanta en la parte más elevada del cerro sobre el que se asienta la población, ubicada dentro del recinto fortificado del castillo de Torremocha, en cuyas murallas se integra la cabecera del templo.

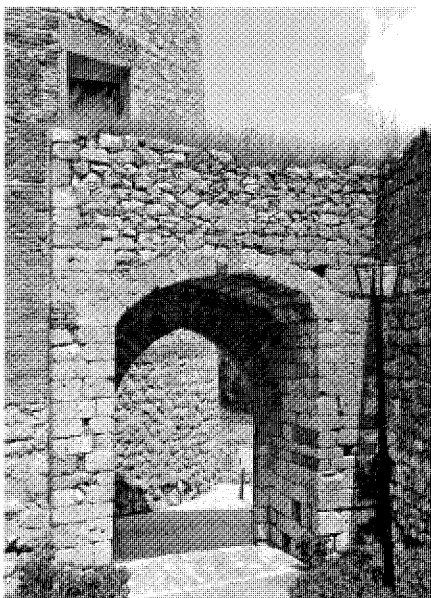
Puerta de la muralla adosada a la torre. Foto Actividades y Servicios Fotográficos.

La cabecera de la iglesia de San Torcuato forma parte del recinto amurallado y protege el paso en recodo que da acceso a la fortaleza desde la calle de María Sánchez. La cubierta del ábside y la apertura de algunos vanos durante la Edad Moderna han despojado al cubo de todos sus elementos militares. Está conformado con mampostería, aunque en el segundo tercio ésta se emplea entre verdugadas de ladrillo. La torre campanario del templo se encuentra retranqueada respecto al ábside, lo que permite ocultar el acceso de la enfilada de la calle. También presenta un potente zócalo de mampostería, continuación del anterior, sobre el que se levanta el cuerpo cuadrado construido con mampostería encintada. La fachada que mira hacia el interior del recinto se compone con mampostería en cajones entre machos y verdugadas de ladrillo.

Adosado al cuerpo bajo de la torre se apoya el acceso, el único que se conserva de los dos que tuvo la fortaleza. Levantado en gran parte con buena sillería, el arco de entrada presenta

un ligero apuntamiento en su clave y en su interior conserva las gorroneas de sus puertas.

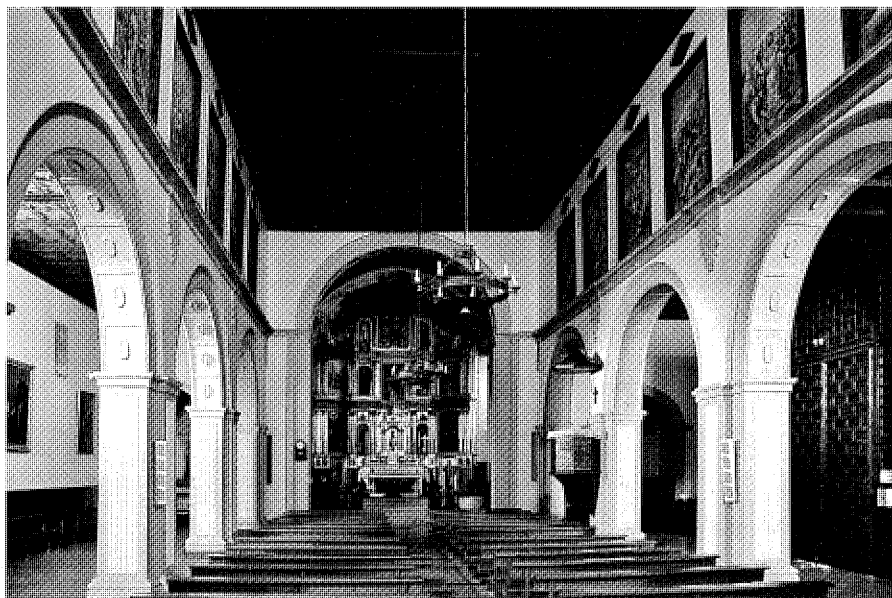
Interior del templo. Foto Gonzalo López-Muñiz.

La iglesia presenta tres naves divididas en cuatro tramos. La nave central tiene mayores dimensiones que las laterales, de las que se separa por grandes arcadas de medio punto que

descansan en gruesos pilares con forma de cruz, cuyas caras mayores están decoradas con estrias. El intradós de estos arcos se decora con rosetas realizadas en yeso. Los muros superiores de cierre de la nave central que apoyan sobre estas arquerías están decorados con lienzos del siglo XX. Las naves se cubren con una falsa techumbre plana de yeso reticulada, que imita vagamente una decoración de casetones. El cuerpo de la iglesia fue reconstruido tras el derrumbe que sufrió en la década de 1950, obra en la que también se rehizo el tejado que lo cubre, que ahora cuenta con dos vertientes que cubren por completo el conjunto. Si se conserva el piñón escalonado de tipo toledano que remata la fachada occidental, realizado en mampostería encintada, con albardillas de teja y en cuyo centro se abría una ventana enmarcada con ladrillo, vano que hoy en día esta cegado. En época posterior se abrió un óculo en la parte inferior de esta ventana para iluminar la nave central.

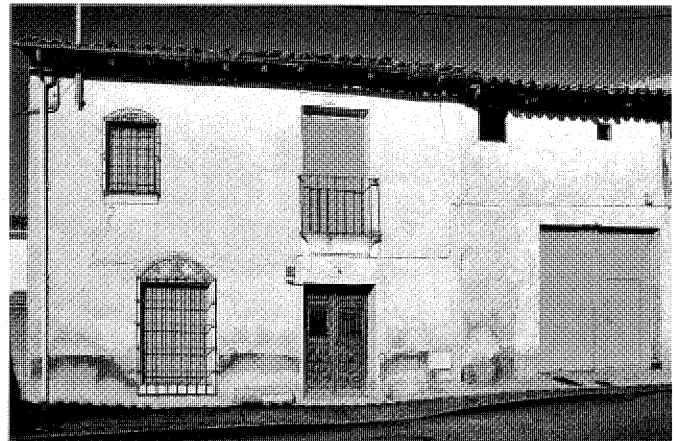
Vivienda de la calle Jesualdo Domínguez, 9. Foto Gonzalo López-Muñiz.

unidad formal interesante. El nº 9 de la calle de Jesualdo Domínguez ocupa una gran parcela y cuenta con fachadas sobre tres calles, aunque la principal se reformó adosándole un cuerpo adelantado con una puerta de entrada de trazas poligonales que genera un pequeño espacio, a modo de zaguán, que antecede al primitivo acceso. En la calle del Agua nº 30 se levanta un gran edificio de tapial mixto que presenta la particularidad de tener una planta de formas irregulares, nacida quizás por el interés por aprovechar las irregularidades del solar y por el cambio en las necesidades de sus propietarios, que fueron adosando dependencias con el paso del tiempo. Sin embargo, a pesar de esta aparente falta de criterio constructivo, el edificio presenta una unidad formal envidiable, siendo uno de los más atractivos del pueblo por la pureza de sus materiales y valores visuales, en especial en la visión de conjunto de la zona baja del pueblo que se tiene desde la fortaleza. Cuenta con un patio adosado cercado con un muro de mampostería al que se entra por un amplio portón de madera. Otra de sus peculiaridades es que su acceso se encuentra situado en un pequeño retranqueo del muro, cubierto por un tejazoy y que apenas destaca visualmente.

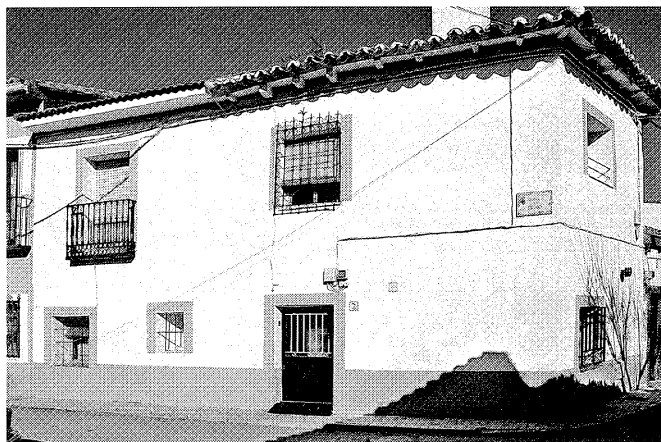
Vivienda de la calle del Olmo, 2. Foto Gonzalo López-Muñiz.

Destacar varios ejemplos de esta tipología como es el caso de la vivienda situada en el nº 2 de la calle del Olmo, que a pesar de haber sido reformada parcialmente, obra en la que se sustituyó parte de su cubierta, mantiene una

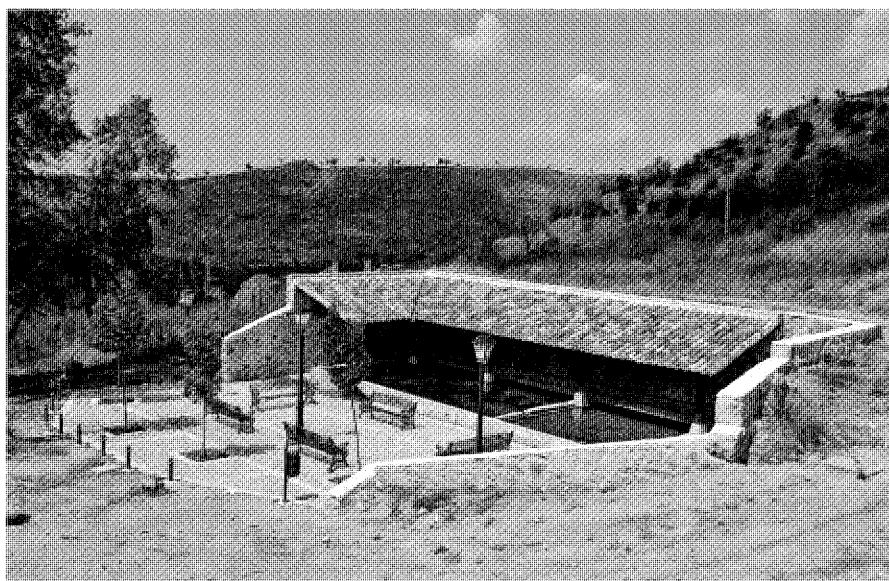
Lavadero. Foto Actividades y Servicios Fotográficos.

La restauración ejecutada en fechas recientes recuperó el tejado que cubre la pila por sus lados Norte y Oeste. Se levantó un muro de mampostería careada en el que se abrieron los mechinales que reciben los tirantes de la cubierta de madera de una vertiente. Ésta se apoya en cinco pilares cuadrados de madera, que se colocan sobre basas exentas de piedra con forma troncocónica que se sitúan dentro de las pilas. Para mejorar la estabilidad de la cubierta los pilares cuentan con zapatas muy sencillas que permiten una mayor superficie de apoyo. Por último, el tejado se cubre con teja cerámica, parte de la cual se reaprovechó de las ruinas del hospital del Carmen, que estaba situado en la calle de Rafael Sánchez.

La intervención en el lavadero pretendió también convertir el lugar en un espacio de recreo y descanso. Con este objetivo se procedió a urbanizar parte del terreno frente a él,

colocando unos bancos de forja y varias farolas. Unos bolardeos metálicos situados en su perímetro impiden el paso de vehículos. Para favorecer este uso lúdico del lavadero también se construyó un pequeño graderío de mampostería en su muro Este. Esta zona de descanso será una excelente opción de ocio para vecinos y turistas si se mejora el camino de acceso y se establece una ruta peatonal que vincule el casco urbano, con el caño alto, el lavadero, las ruinas de la almazara y el conjunto que forman la ermita de Orcales y la atalaya islámica.

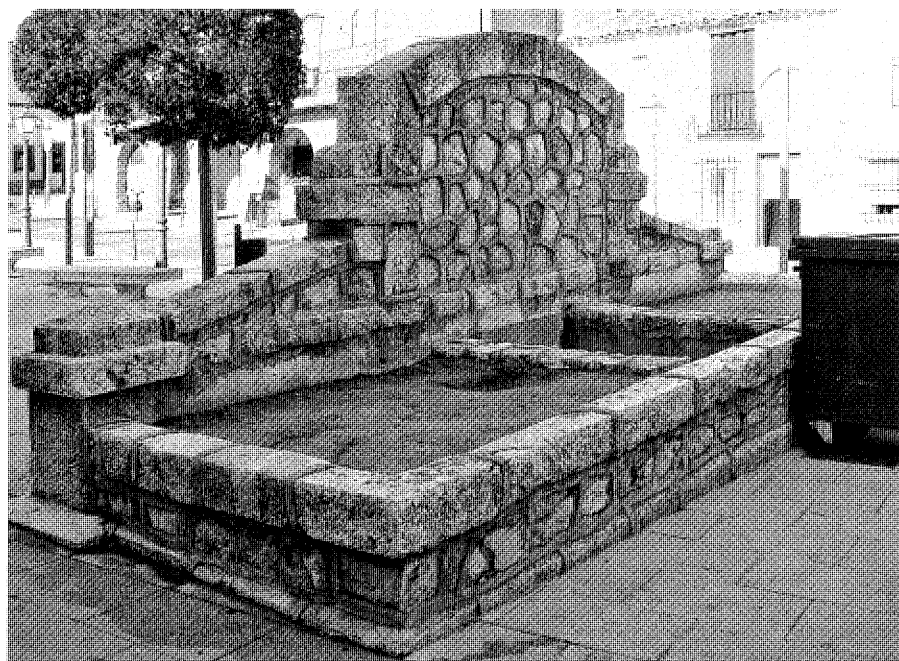
Vista general de la fuente de la plaza de la Constitución. Alzado Sur. Foto Actividades y Servicios Fotográficos.

La actual fuente de la plaza de la Constitución data de finales del siglo XIX. Está realizada en mampostería careada y sillería, que se emplea para los poyos y los remates. Consta de un frente central rematado en forma curva,
